*Lima, 20 de marzo del 2023*

**SUCTA PERU**  
**SP.GG.024.2023**

### INFORME TÉCNICO SUCTA PERÚ

A : GERENCIA GENERAL DE CORPAC S.A.  
DE : JUNTA DIRECTIVA SUCTA PERÚ  
ASUNTO : OBSERVACIONES TÉCNICAS, OPERACIONALES SOBRE EL  
NUEVO EDIFICIO, AMBIENTES DESTINADOS PARA LA NUEVA  
TORRE DE CONTROL DE LIMA Y SERVICIO A SER PROVISTO  
REFERENCIA: CARTA SP.022.2023

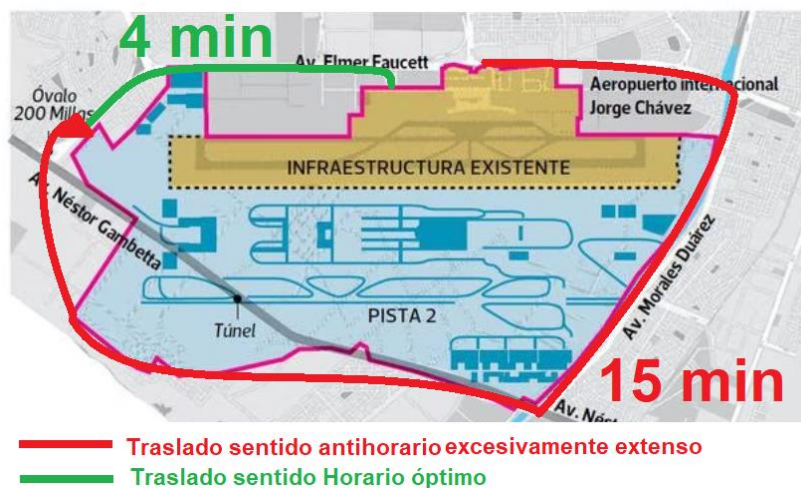
El acceso es bastante apartado de la zona actual y requerirá un incremento en el tiempo de llegada de cuando menos 15 minutos más en condiciones de tráfico normal lo cual se pudiese incrementar fácilmente a 30 minutos en horas punta.

Por lo que se recomienda tener una movilidad propia y permanente para traslado de personal **desde la zona Norte en sentido antihorario** (a fin de evitar más demoras y mayor tiempo de traslado por circulación en sentido horario de todo el perímetro del Aeropuerto). Para ello la movilidad del personal debería llegar a zona norte para proseguir a la nueva torre por Faucett con una movilidad permanente y dedicada al personal del nuevo complejo de Torre Oeste para el ingreso y salida de turnos. De parte de LAP se requiere todas las facilidades para el Personal ATC para permitir el acceso y salida del mismo con la sola presentación del fotocheck y sin demoras. Asimismo no se ha definido donde realizará el marcado al ingreso y salida de turno por parte de los CTAs lo cual debe ser contemplado ya que las instalaciones de la nueva torre de control ya pertenecen a CORPAC. Figura 1

2. Considerar un servicio de movilidad independiente y adicional para el personal de la Nueva Torre de Control que permita su ingreso y salida sin problemas hacia el nuevo emplazamiento laboral tomando en cuenta que es una zona alejada del actual ingreso desde la avenida Faucett al edificio Central actual.

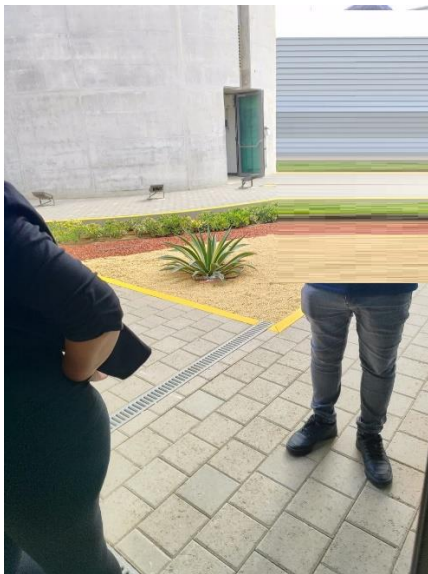
Sobre el acceso propiamente al edificio y Fanal de la Torre Oeste, el servicio de ascensor ya antes de iniciar su uso oficial ha sufrido inundación y varios reportes de fallas en poco tiempo, tiene solo dos dicroicos o luces en el techo operativas y el resto malogradas y con señales de óxido no resultando confiable su operación y más aun considerando que el control del ascensor está en el 9no piso. Por otra parte, la puerta de emergencia no se puede abrir desde fuera y en caso el ascensor quede malogrado, las personas a bordo quedaran indefectiblemente atrapadas. Se requiere de manera URGENTE la opinión oficial y técnica de INDECI así como coordinar una visita de SUNAFIL para la vigilancia de la defensa de los derechos laborales de los trabajadores. Se adjunta las fotos 1 y 2

Foto 1. Acceso a Twr

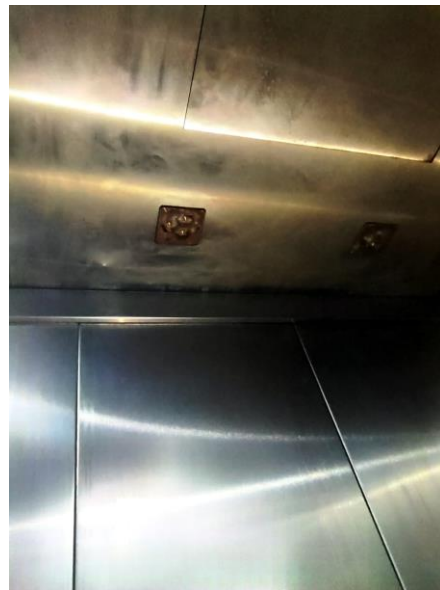
Foto2. Dicroicos y oxido en ascensores

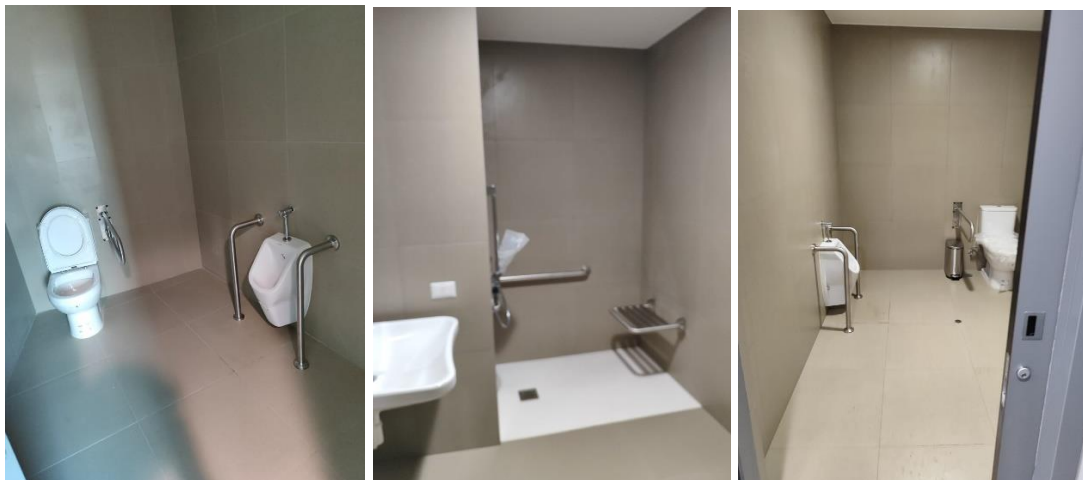
**Respecto a los SSHH**, en baños de varones en específico se observa que están provistos de urinarios ubicados para la altura de niño de 5 años o para discapacitados, considerando que la función ATC no permite personas con discapacidad en vista de la RAP 65, es un sinsentido o de carácter antitécnico proveer instalaciones así y menos las más cercanas al fanal. Registro en las Fotos 3, 4 y 5

Foto 3,4 y 5. Baños bajos, para discapacitados 1er piso

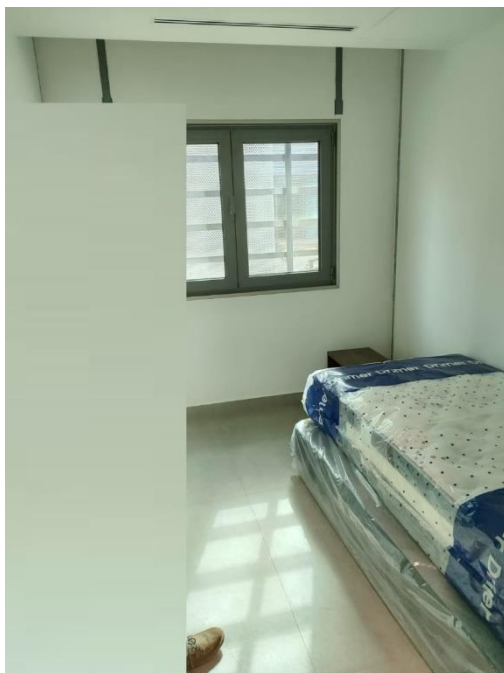
**Sobre las áreas de descanso** y considerando la cantidad de personas a albergar en torre, con personas en entrenamiento en algunos turnos, se supone al menos 12, debería cuando menos haber espacio para 6 CTAS simultáneamente y solo se cuentan 4 habitaciones. Insuficientes y lejanas –ubicadas en 1er piso- no idóneas para el servicio expedito que se presta y se debe buscar en todo momento estar ubicados cercanos al fanal, más aún considerando las fallas continuas del ascensor.

Foto 6. Habitación de descanso en primer piso, 1 de 4 en total

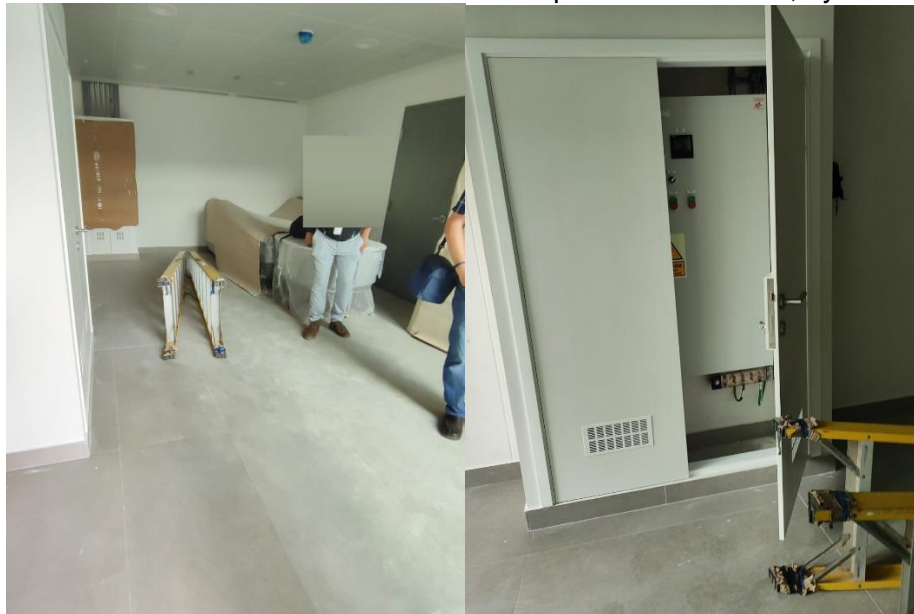
Se cuenta dos áreas en apariencia para **Kitchenet o sala de esparcimiento**, la primera bajo el piso del fanal, el tamaño es apropiado, pero no tiene cañerías ni esta provista de lavadero de cocina, a pesar de contar con el mueble de kitchenet, por ende tampoco tiene agua aun si tiene un baño adyacente y la segunda en el primer piso, muy alejada y sin coherencia con su propósito de tener a los CTAS atentos y a la expectativa de retornar al fanal en cualquier situación imprevista que lo requiera, se observa en ella además cajas de energía que deberían estar ubicadas en otro punto y otros obstáculos dentro del ambiente que reducen su espacio en un 10% aproximadamente. Podría usarse la de primer piso como área de esparcimiento descanso o ejercitación con máquinas y pesas y la más cercana a fanal como habitación de descanso o habilitarla con lavadero de platos. Ver fotos 7,8 y 9

Fotos 7 y 8. Kitchenet de Primer piso, alejada y con cajas de fuente de poder y maquinas que no deberían estar ahí.

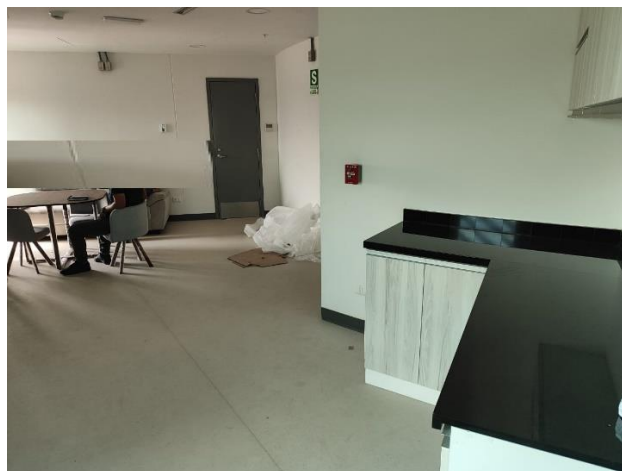
Foto 9. Kitchenet de piso debajo de fanal pero sin servicio de Lavado de platos ni agua Se

requiere urgente instalación de conexión y servicio de agua potable

3. Se gestione la instalación de conexiones que permitan el servicio de agua potable para los ambientes requeridos en el presente informe.
4. Se realice la redistribución de los ambientes destinados en exceso para áreas técnicas que no ejercen funciones dentro de la nueva torre de control, el COREBUSINESS de CORPAC es el Control de Tránsito Aéreo por lo que se deben destinar más ambientes destinados para los CTAS se acuerdo a lo vertido en el presente informe.

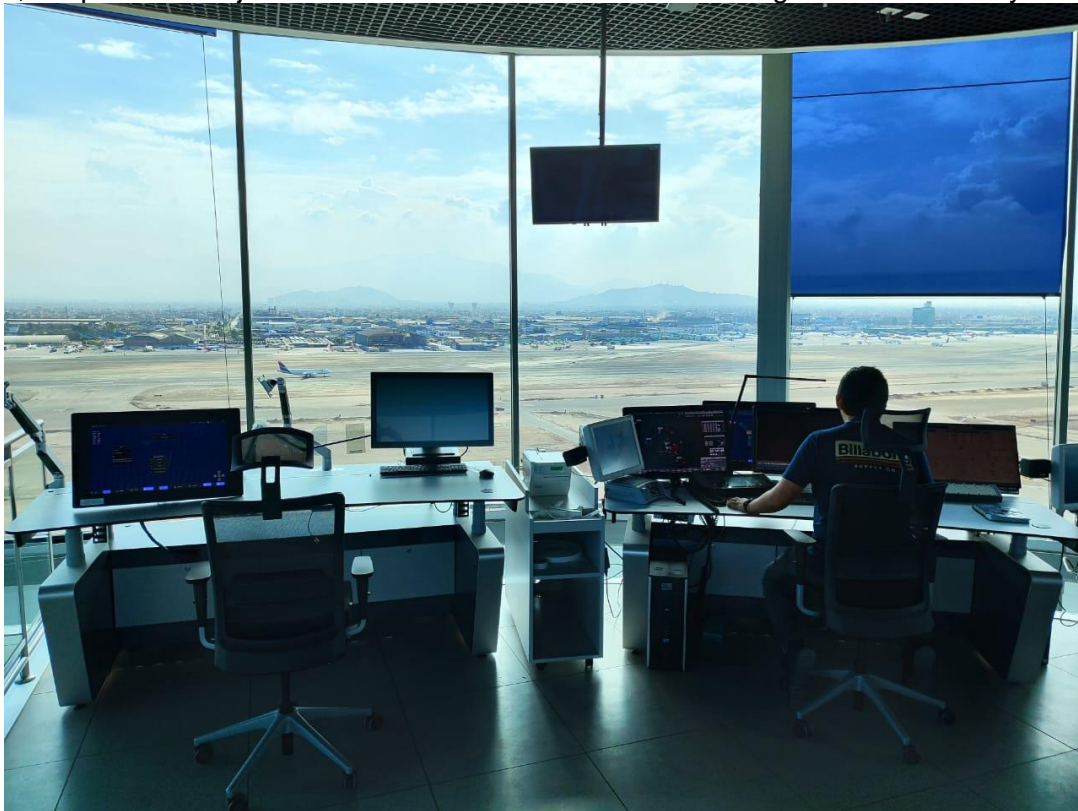
Sobre el **fanal**, se observa que se ha estado cambiando de color al cielo raso circular del ambiente con pintura negra, se tendrá que ver si esto sumado a las luces que se indican que van a ser cambiadas –por tercera vez- van a dar solución al problema que han señalado anteriormente otros CTAS, el reflejo cegador que dificultan la labor del CTA en operaciones nocturnas, tema que es crucial. Las luces deben ser muy discretas –no omnidireccionales- y orientadas a la posición de teclados de los CTAS y supervisores, imperativo es que tengan intensidad regulable para graduarlas a la necesidad de acuerdo a la penumbra. Sin un ensayo nocturno con la solución a estos problemas no se recomienda el servicio de control de tráfico aéreo, aceptar el trabajo de otro modo sería un atentado a la seguridad. Fotos 10 y 11

Foto 10. Limitada visibilidad de la posición de aeródromo desde un asiento

Las excesivas y anchas columnas internas, que obstruyen el trabajo visual y en 360 grados que deben efectuar los CTAS , y la pésima ubicación de las consolas muy alejadas y mal orientadas a las áreas de responsabilidad hacen imperante la provisión de un radar de superficie, además la posición de las consolas y el tipo de las sillas no permiten visualizar buena parte del tráfico, estas no son apropiadas para una torre de control, demasiado bajas y sin capacidad de levantarlas a un nivel adecuado para controlar, todo el tiempo tendrían que estar parados los CTAs de AD y GND. Foto 10

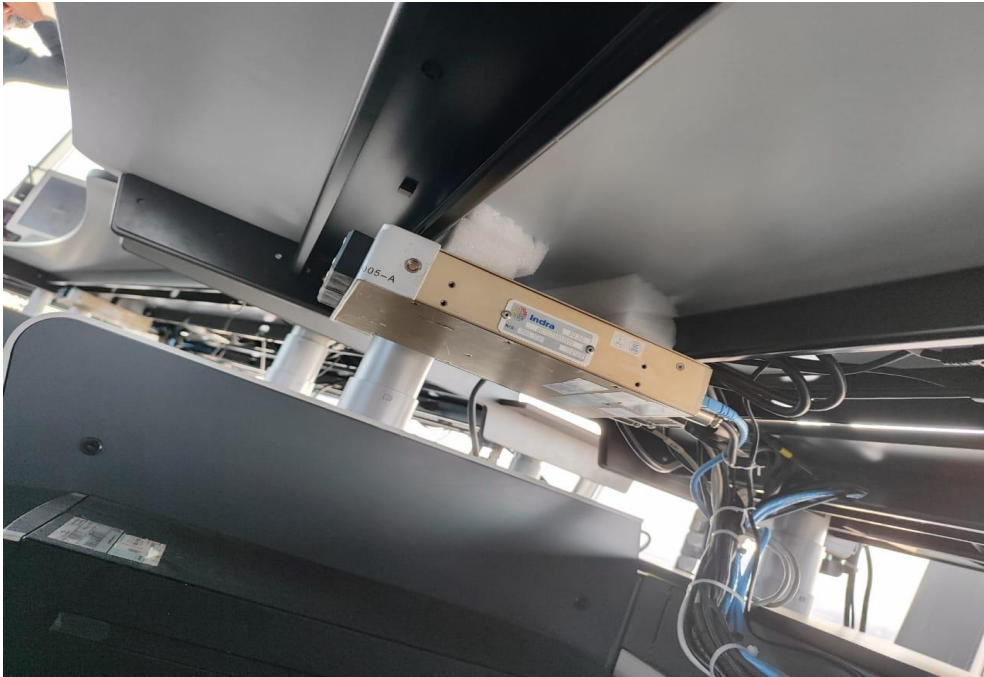
No se observa ningún cable de conexión ni se advierte audífonos nuevos para su utilización en la Torre Oeste, de preferencia una marca más confiable y con mejor provisión de repuestos, como SHURE, u otra de más fácil reemplazo que la actual que ya tiene demasiado tiempo pidiéndose reemplazo, pero sin novedad. Foto 11

Foto 11. Solo puertos, ni cables de conectores ni headsets nuevos (sin deficiencias)

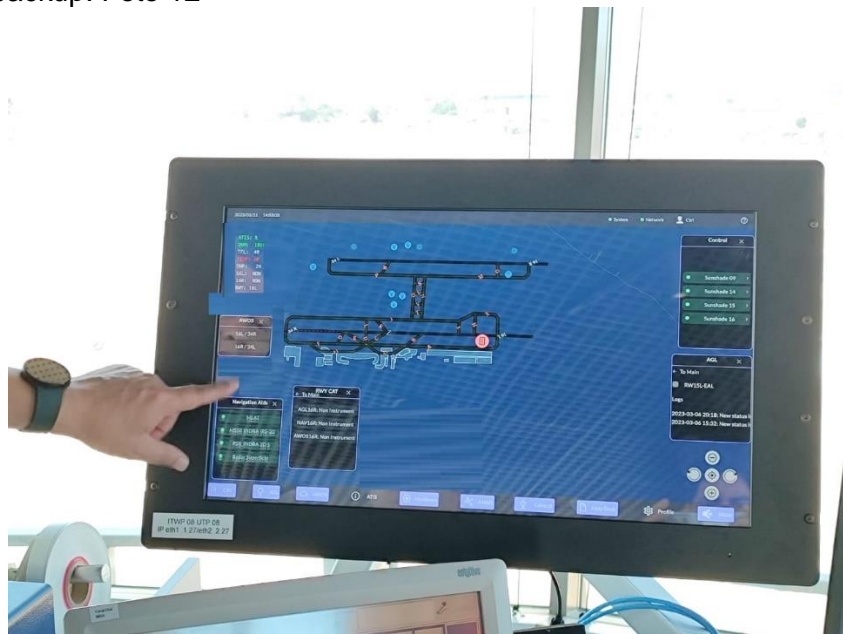
Los monitores de los diversos equipos resultan excesivos, en algunos casos dependen de una misma fuente y en caso caiga la fuente quedan inservibles ambos equipos, pues no sirven tampoco de backup. Foto 12

Foto 12. Monitores repetidos bajo una misma señal

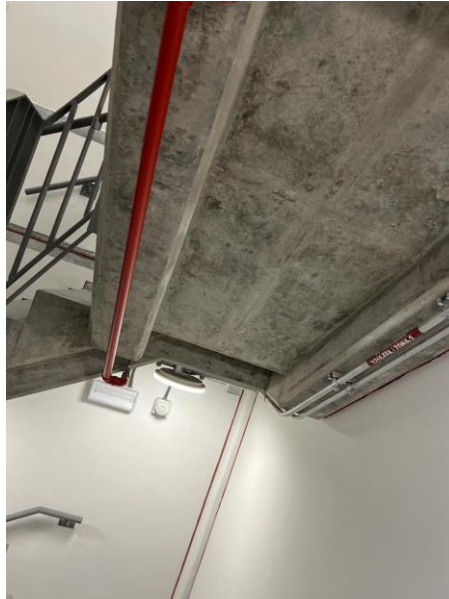
Se advierte tubos metálicos en las columnas del fanal, expuestos y sin ningún tipo de recubrimiento aislante, así también abundan las tuberías por doquier en todo el edificio, incluso en las escaleras de emergencia que deberían estar totalmente libres para cualquier evacuación en caso de siniestro, sería también materia de inspección por parte del INDECI. Foto 13

Foto 13. Tuberías expuestas y diseminadas en todo el edificio incluido propio fanal

5. Se solicite a INDECI una visita de inspección y certificación de la nueva infraestructura de CORPAC en el nuevo edificio de la nueva Torre de control de Lima. Solo en el caso de que el resultado de la inspección de INDECI sea positiva CORPAC continuará con las labores proyectadas para la puesta en operación desde el nuevo ambiente recibido.

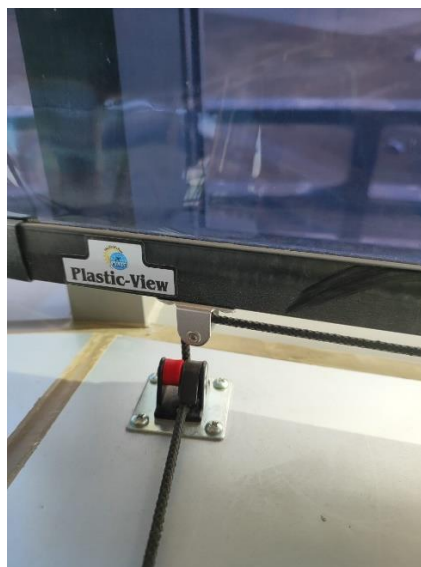
Se observa un sistema de subida y despliegue de persianas de tipo manual que al operar pudiese causar quemaduras en la mano del que las opere. Por su tamaño y peso deberían ser a control remoto. Sobre este punto se observa una urgencia en haber instalado este equipo sin tener en cuentas las condiciones mínimas de ergonomía para la llamada Nueva Torre de Control. Foto 14

Foto 14. Sistema Manual de Persianas

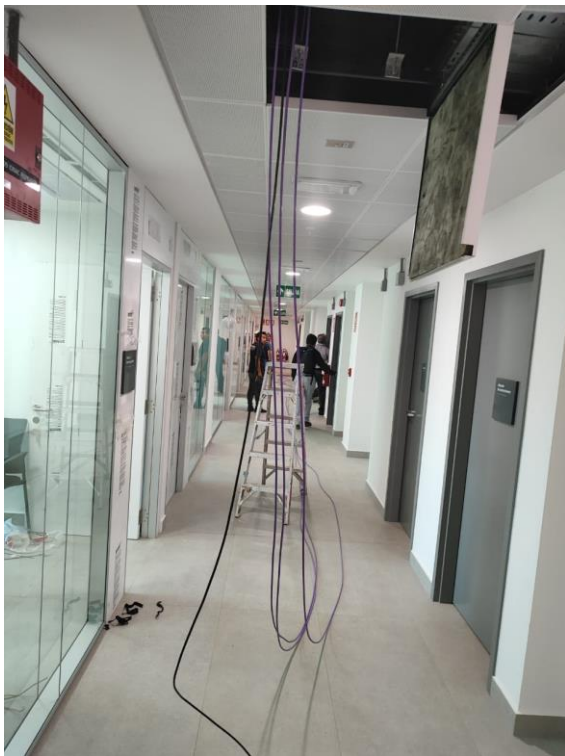
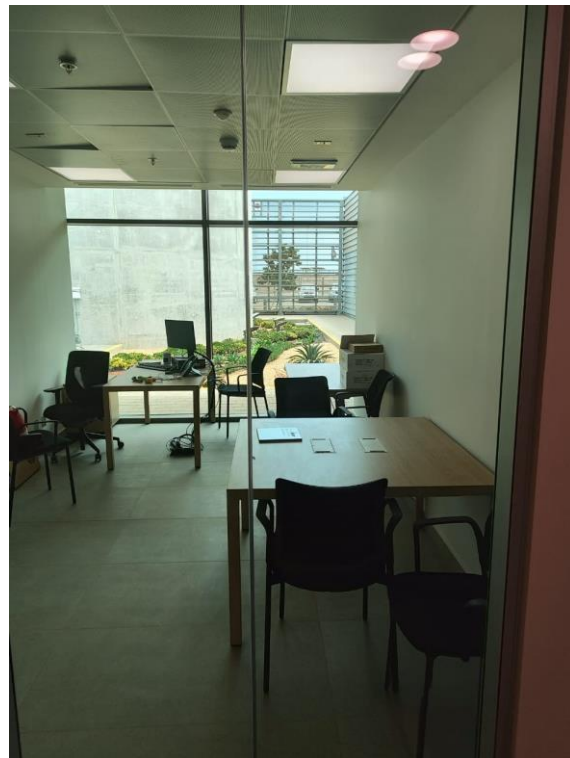
Así también para **disponer de más espacios para áreas de descanso y área de ejercitamiento, suficientes para el cuerpo de CTAs en turnos**, con SSHH y vestidores, pues el espacio para CTAs es muy insuficiente, mal implementado y sin un criterio técnico razonable para la función que se desea dar, contrastando con el espacio para otros técnicos, con infinidad de oficinas en el Hall Principal del primer piso que se encuentra frente al jardín central de la edificación, por lo cual deben ser redistribuidas dichas áreas. Se debe tener en cuenta que el nuevo edificio es destinado para ser el soporte de la nueva torre de Control y la cantidad de oficinas destinadas a las áreas técnicas no ameritan la proporción actual por lo que se necesario la redistribución de esos ambientes y que sean destinados para personal CTA como se plantea. Ver fotos 15 y 16

Fotos 15 y 16. Salas de técnicos y almacenes de técnicos en exceso y libres de máquinas y equipos.

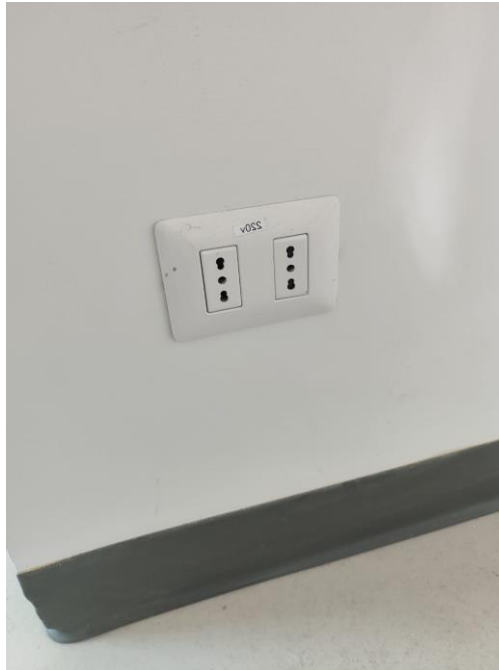
Foto 17

Se encuentra diseminados en todo el edificio el tipo de puertos de energía eléctrica de tipo diferente al local. Deben ser retirados todos y cambiados al tipo local. Ver foto 17
